דוח חקירה בטיחותית

תיק תאונה מס' 08-09

- "גמר מסלול" בהמראה -

| סטורץ' | סוג כלי הטיס |

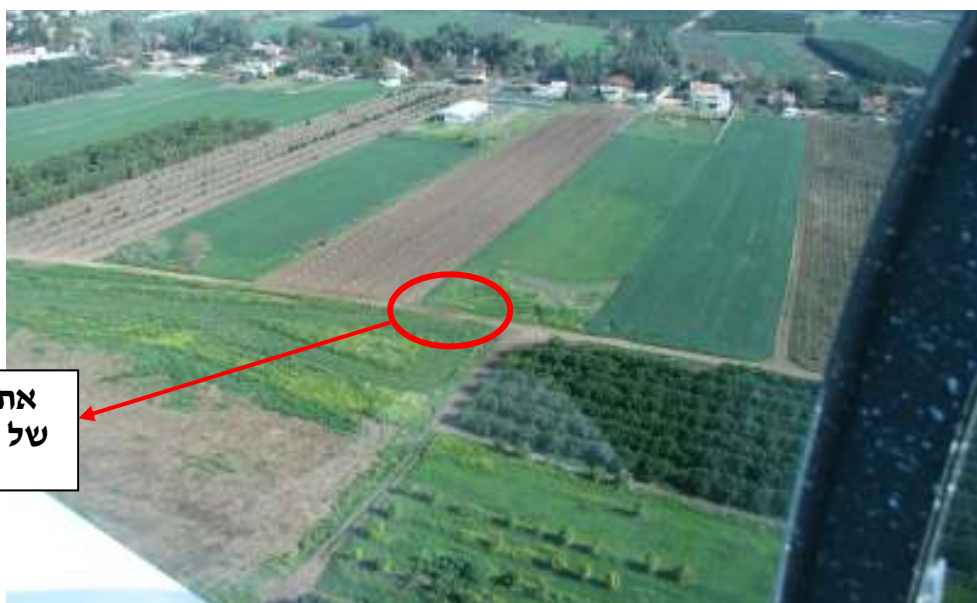
אתר סופי
של התאונה

- (1) כלי הטיס נמצא מונח על גבו בשדה עם עשבייה, במרחק של כ - 6 מטר מסוף המסלול ובצדו השמאלי, כשחרטומו פונה לכיוון 270.
- (2) עקבות כני הנסע התחילו על שביל העפר, במרחק של כ - 15 מטר, לפני המקום שבו נמצא כלי הטיס.
- (3) הגלגל הקדמי נתלש ונמצא מונח ליד כלי הטיס, המדחף נמצא שבור, הסמוכה של כנף שמאל מכופפת.
- (4) להבי המדחף נשברו קרוב לשורש.
- (5) חיפוי המנוע נשבר.
- (6) לא ניכרו סימני פגיעה משמעותיים על המעטה החיצוני של כלי הטיס או על המשטחים האווירודינמיים.

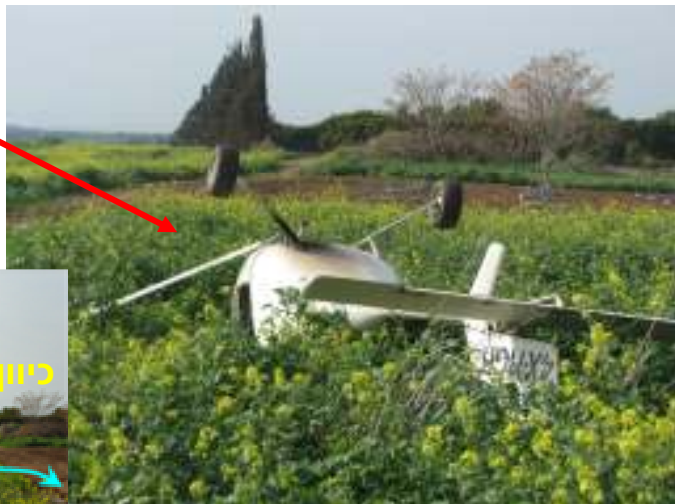
המטוס בתוך העשבייה הגבוהה

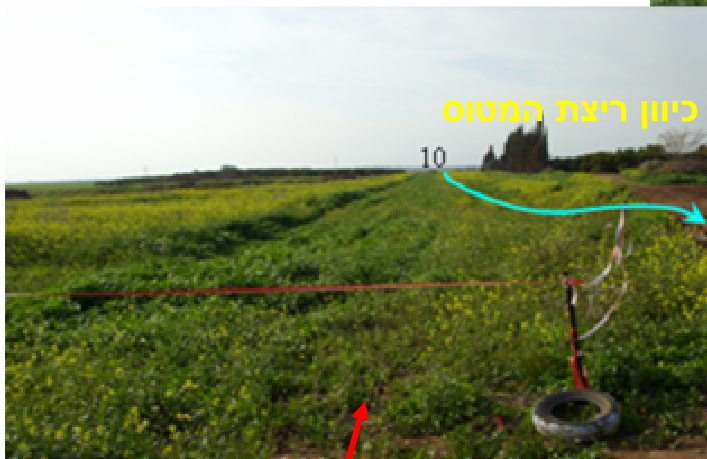
כיוון ריצת המטוס

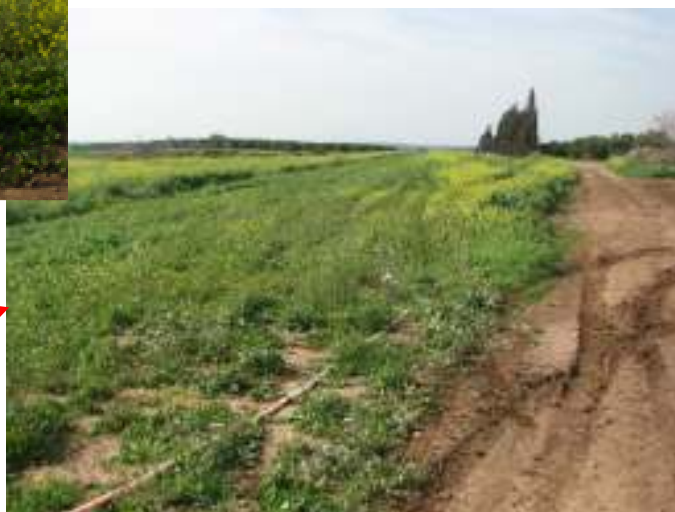
המסלול מכיוון הפוך להמראה
