## דוח חקירה בטיחותית

תיק תאונה מס' 09-25

- הזדקרות בלב שכונת מגורים -

ארעה לאז"מ GT-500, רישומו 4X-HDN  
בתאריך 08.05.09, בנס ציונה

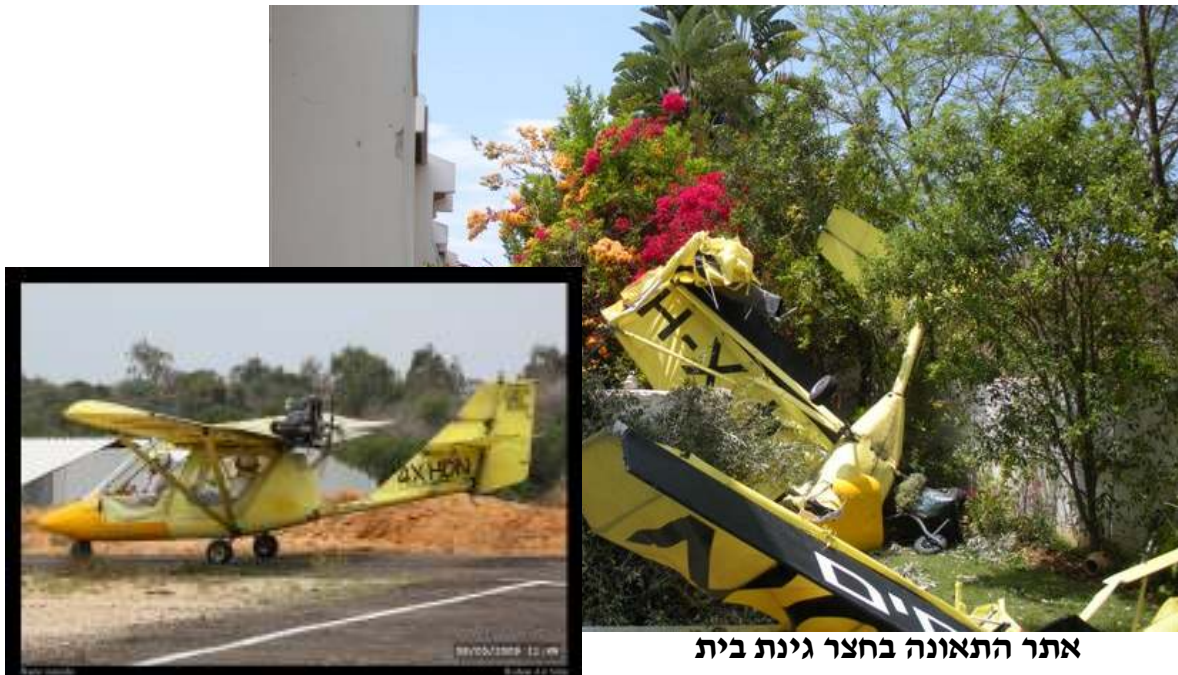
אתר התאונה בחצר גינת בית

תצלום המטוס לפני ההמראה האחרונה

- 5) עם תחילת הפנייה ביצע המטוס תמרון כלפי הקרקע, חלף מעל בית ספר ופגע בעץ זית שנמצא בפינת חצר של בית פרטי, המצוי ליד מרכז מסחרי. המטוס סבסב מעט ימינה פגע בקיר הבית והתרסק בתוך החצר, תוך גרימת נזק כבד למרכבים שונים במטוס ובכללם הכנפיים.

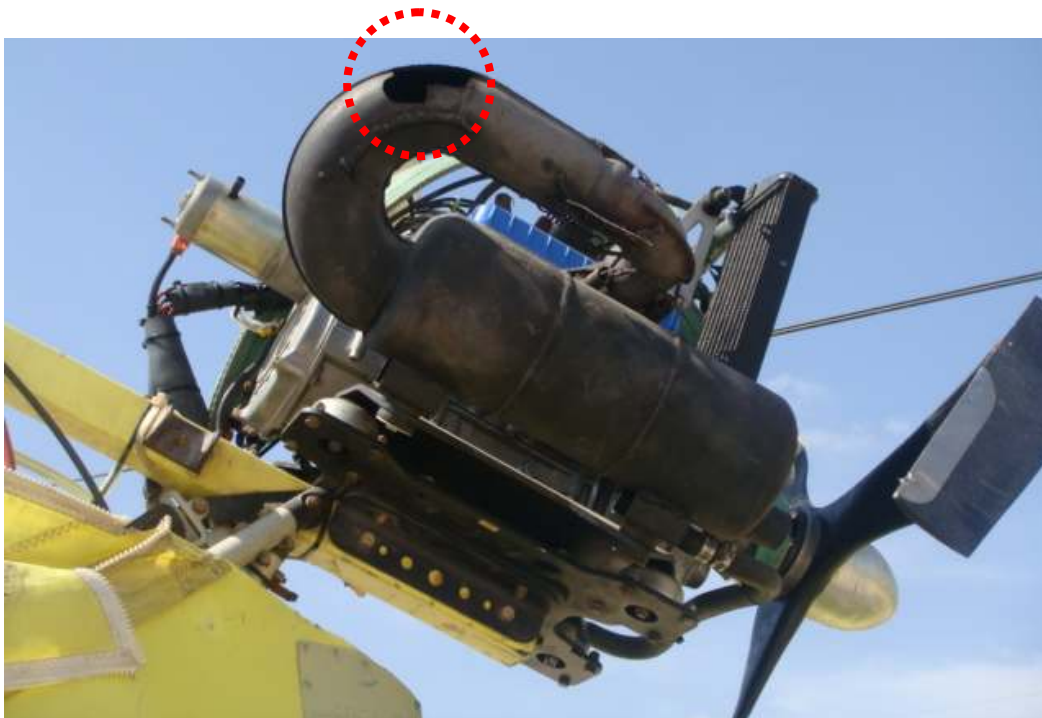
- (1) בסעפת צינור הפליטה נמצא שחסר קטע רחב דיו, אשר נתלש ככל הנראה בטיסה עקב סדק מוקדם. ממצא זה יכול להסביר את נפילת הכוח, שגרמה לאובדן הגובה.
- (2) בצינור הפליטה נראו סדקים שונים הגלויים לעין וכן **ריתוך גס** בקטע ארוך למדי של צינור הפליטה.

- (3) בסקירה כללית, בעין, אותרו ליקויי תחזוקה שונים, במכלולים שבהיקף המנוע. חלקים שונים של צינור הפליטה נשלחו לבדיקה מטלורגית במכון הכשל.

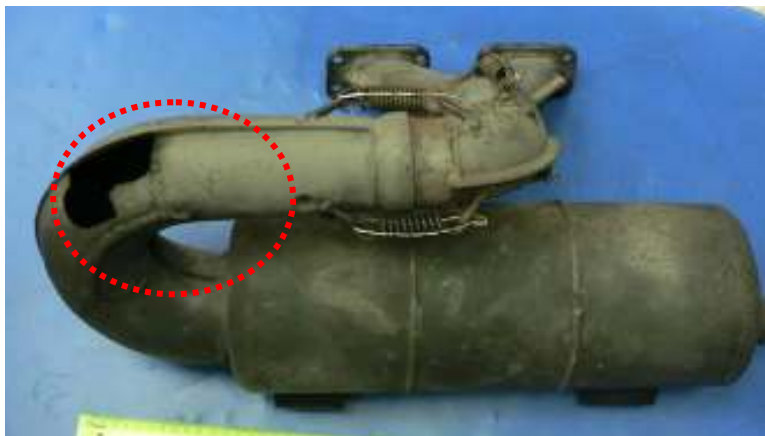
(ד) בסמיכות לקרע, הובחנו תפרי ריתוך היקפיים וניצבים, המלמדים על כך כי בוצעו תיקונים לסדקים שהתגלו בעבר בצינור הפליטה. איכות תפרי הריתוך ירודה מאוד, מבחינה חזותית.

- (א) בצינור הפליטה נחשפו מוקדים רבים של מופעי סידוק, שהתפתחו בהתעייפות גבוהת מחזור ונמוכת מאמץ, **האופיינית לרעידות**.
- (ב) בעבר נוצרו סדקים בצינור הפליטה שמולאו בחומר ריתוך. איכות הריתוך ירודה מאוד.
- (ג) כתוצאה מביצוע ריתוך ברמה נמוכה, נוצרו הפרשי גדולים בקושי החומר בין אזורים שונים בצינור הפליטה, דבר שעלול להתבטא בריכוז מאמצים גבוה ובסידוק.
- (ד) נראה כי הגורם להפרדת הריתוך ההיקפי (שכתוצאה ממנו ניתק חלק מהצינור) נעוץ בתחזוקה לקויה של המכלול, **בהיבט של אי ריסון רעידות**.
- (ה) חיזוק לטענת האיכות הירודה של הטיפול במכלול, מקבל ביטוי ברמת הביצוע של תפרי הריתוך הידניים שיושמו על גבי צינור הפליטה, ואשר מהם התפתח סידוק מרובה.
- (ו) הכשל בצינור הפליטה היה אירוע מתמשך **והוא החל, כנראה, במועד בו גילו לראשונה את הסדקים**, שמולאו מאוחר יותר בחומר ריתוך.

באזור הסמוך לקטע שנתלש, רותכו סדקים קודמים

לשקול ולהנחות בהתאם את בעלי המטוסים ו/או את מכוני הבדק הרלוונטיים, לבדוק בראייה את מצב סעפת הפלטה במטוסים זעירי משקל ולדווח על חריגות.

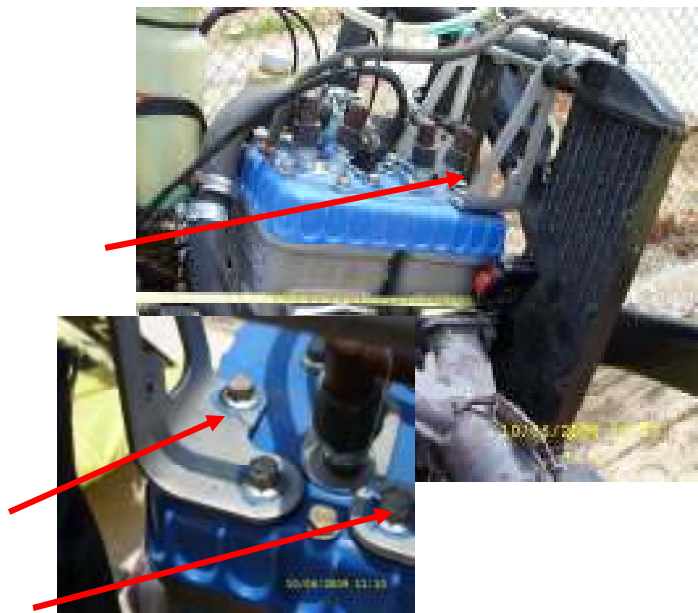
- ג. בהתבוננות על המנוע לאחר התאונה, אותרו סדקים גם במרכב המקרן ונראה איפה **שכל המנוע פעל תחת רעידות זמן רב**. העובדה כי חלפו 12 שעות בלבד מאז הרכבת המנוע ועד לכשל נשוא החקירה, יכולה להעיד על עוצמת הרעידות שהמנוע פעל בהן, שבעטיין כשל גם מרכב המקרן.

### הסדקים במרכב המקרן

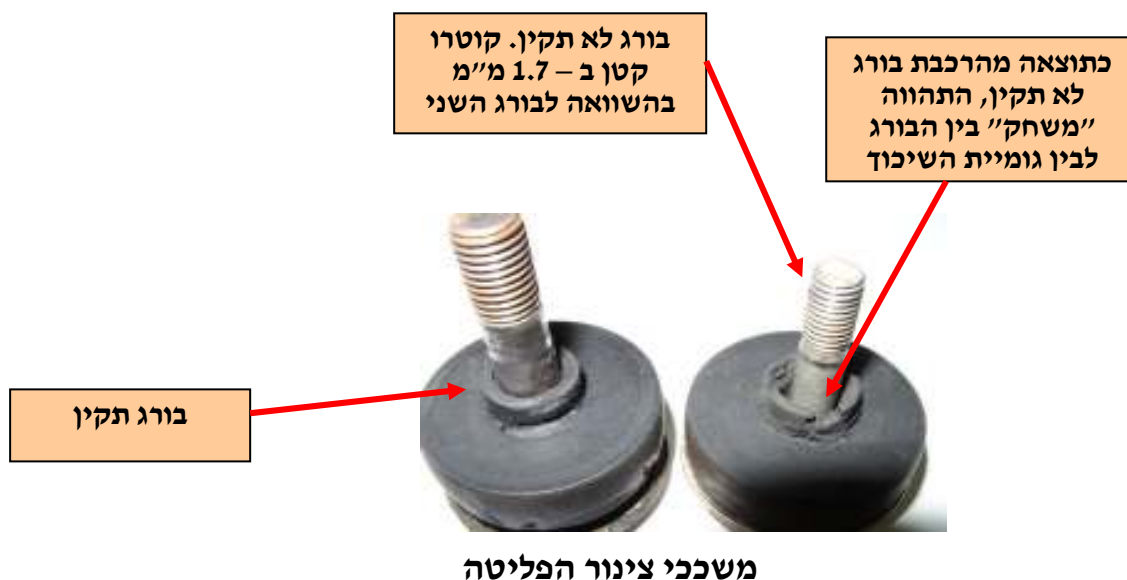
- (5) עפ"י ספרות האחזקה יש לסוך בסיליקון את הקפיצים למניעת היווצרות קורוזיית מאמצים בהם - לא נמצאה כל ראיה כי בוצעה פעולת סיכה שכזו.
- (6) בבדיקת משככי צינור הפליטה נמצא, ששני בורגי החיבור, המחברים את המשככים לגוף המנוע, אינם זהים וקוטרו של האחד קטן כדי 1.7 מ"מ מקוטרו של האחר. בהתבוננות על המשכך שהיה מחובר באמצעות הבורג בעל הקוטר הקטן יותר, הוברר, שגומיית השיכוך לא מילאה את תפקודה כראוי ונתאפשרה תנועה של צינור הפליטה במרכב המנוע, עקב המרווח שנוצר בקדח הגומייה, בשל הרכבת הבורג עם הקוטר הקטן.

- (7) לדעת צוות החקירה זוהי ראיה מובהקת, המסבירה את היווצרות הרעידות הרבות שנמצאו בהיקף צינור הפליטה. ריבוי הסדקים ועובדת ריתוך כמה מהם, יכולים ללמד על כך, שהחיבור הלקוי של משככי צינור הפליטה של המנוע, נעשה לפני פרק זמן ארוך ביותר.

לעדכן את מערך האחזקה של המנוע, כך שיכללו בו בדיקות שיכסו את כל מכלול המנוע על מרכיביו השונים, וכן פעולות אחזקה והחלפת רכיבים שהומלצו על ידי היצרן, בפרקי זמן מוגדרים. הנאמר לעיל ישים גם לגבי מערך האחזקה של גוף המטוס.
