דוח חקירה בטיחותית

תיק תאונה מס' 09-34

- גמר מסלול בנחיתה -

24.7.09	תאריך
אז"מ סיירה	סוג כלי הטיס
4X-HRO	סימן רישום
מנחת מואה	מקום האירוע

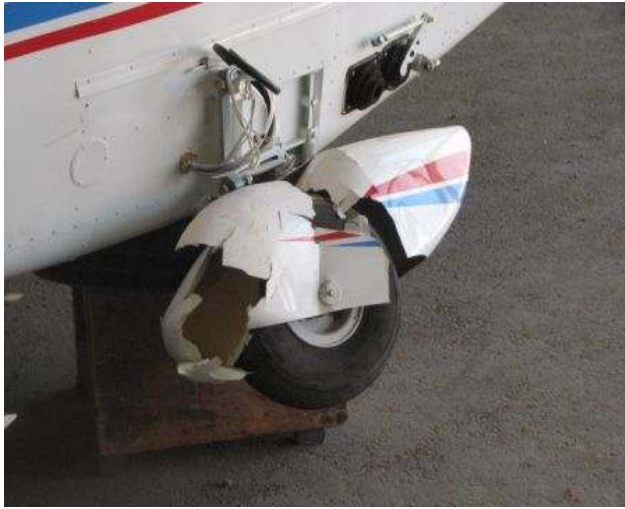
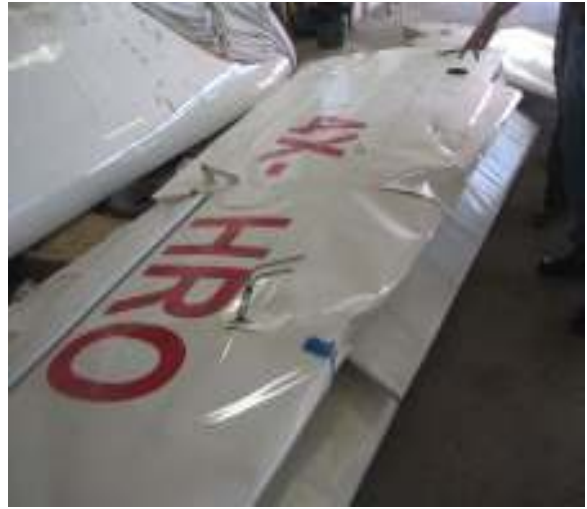
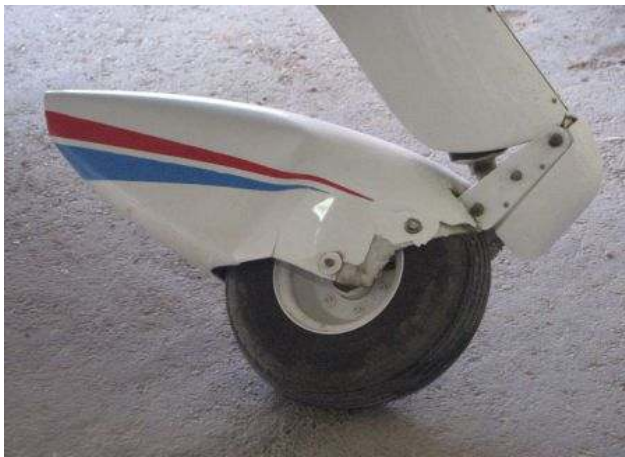
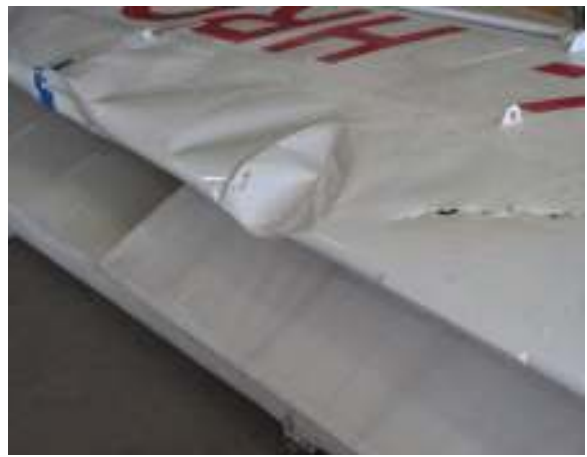
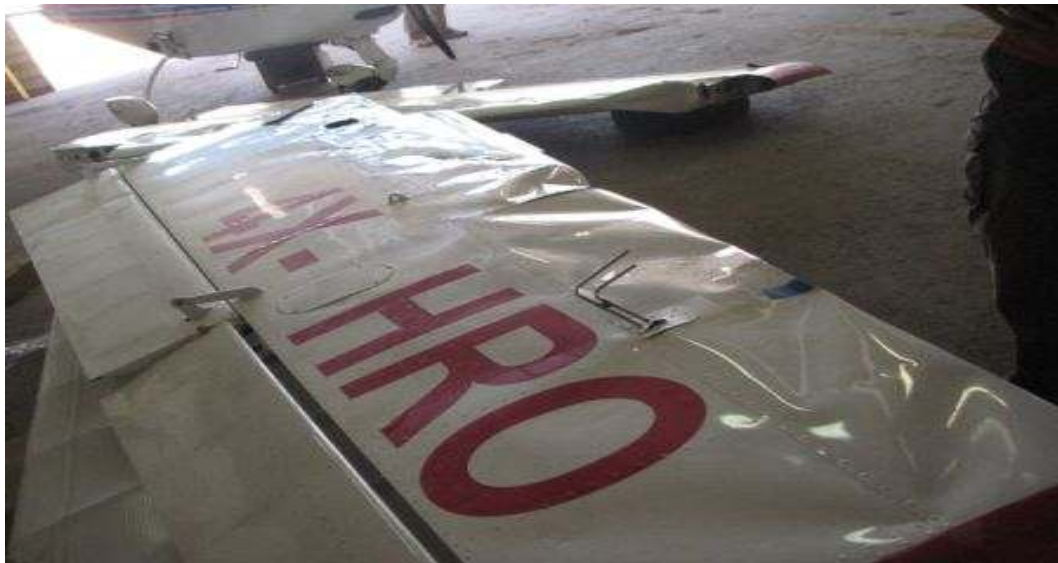
1.2 המחשה של תוצאות התאונה על מבנה המטוס

המטוס נעצר סופית רק לאחר שפגע באבנים שבהמשך לקצה המסלול, בעוד הכנף הימנית פוגעת בעץ שניצב בצד ימין של המסלול. כתוצאה מכך סיבסב המטוס לימין תוך פגיעת כנף שמאל וכן הנסע באבנים. כן הנסע השמאלי קרס וכתוצאה מכך כנף שמאל נפלה על האבנים ועקב כך מכל הדלק בכנף שמאל נפגע ודלק החל לדלוף החוצה. הטייס כיבה את כל המפסקים וסגר את ברזי הדלק ויחד עם הנוסע יצאו מהמטוס ללא פגע.

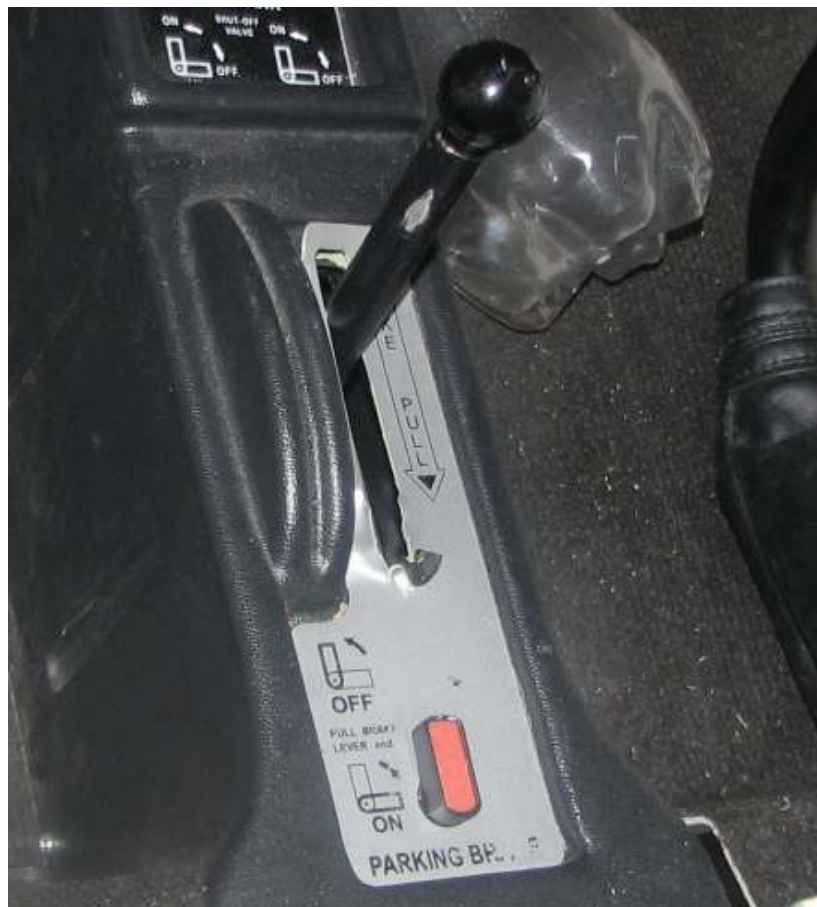
גם הפעלה אגרסיבית של הבלמים (שגרמה לקריעת הפח בקצה מסילת ידית ההפעלה) לא הצליחה להביא את המטוס לעצירה סופית והמטוס פגע במהירות איטית במחסום האבנים ובעץ שנמצא בקצה המסלול.

המסילה הקרועה של ידית המעצור
