דוח חקירה בטיחותית

תיק תאונה מס' 48-11

- קריסת כן נסע קדמי ועצירת פרופלור -

14.5.11	בתאריך
טקסן	כלי הטיס
4X- <input type="text"/>	סימן רישום
שיזפון	מקום האירוע

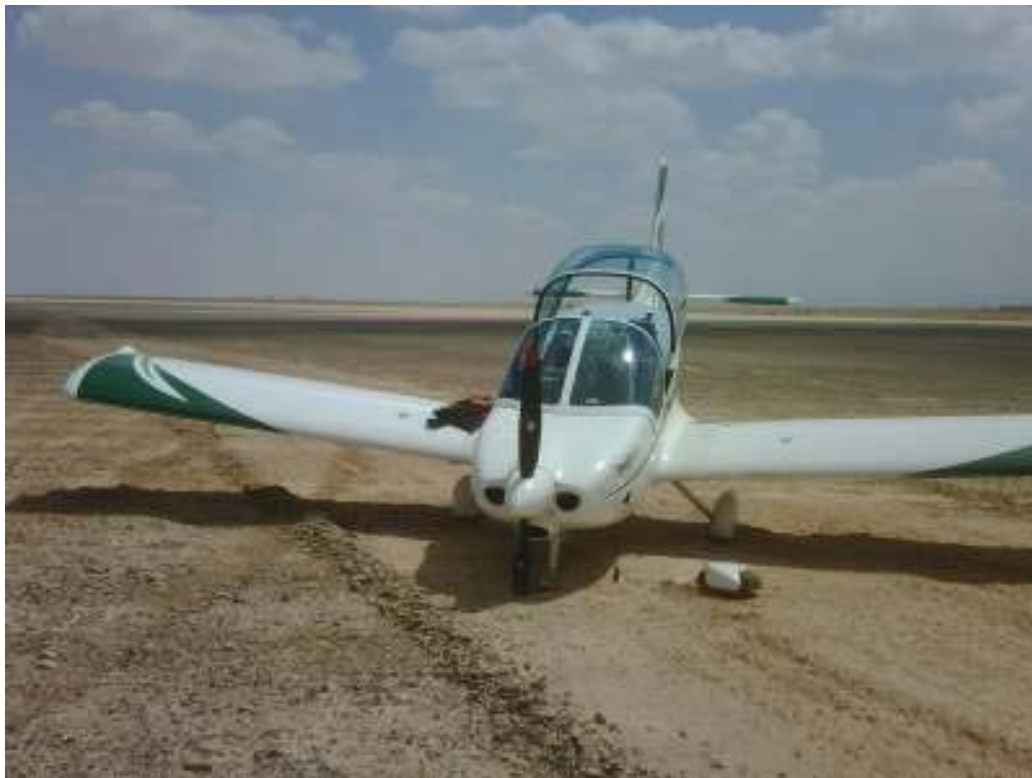
הטייס המריא עם מטוס "טקסן" חדש ממנחת ראשון לכיוון הערבה ונחת במנחת מיוחדת, צפונית לבסיס שיזפון. לאחר הנחיתה הסיע הטייס על שביל עפר משובש ותוך כדי הסעה נקלע הגלגל הקדמי לחריץ קרקע ("קולי" עמוק) וקרס. המטוס נעצר. בבדיקה נמצא כי נגרם נזק לכן הנסע ולפרופלור (בעל פסיעה משתנה).

המטוס לאחר התאונה

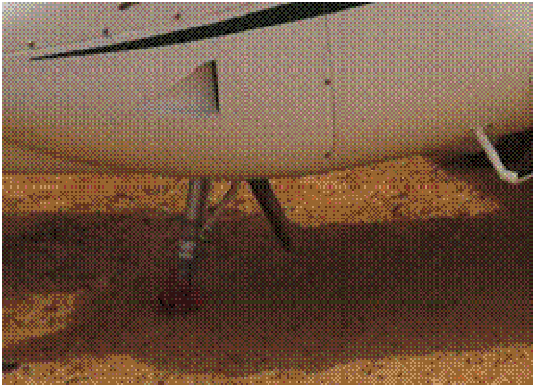
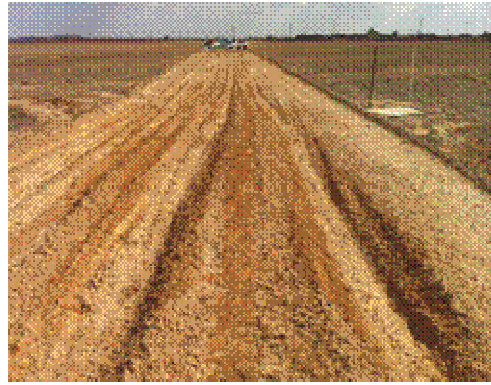
1.6.1 סימנים במסלול ההסעה

כ – 10 מטר לפני מקום עצירת המטוס קיימים קוליס עמוקים בשילוב עם בזנייט גבוהים

הטייס הסיע בשביל עם "קוליס" עמוקים. השילוב של הקוליס יחד עם עמוד הברזל שחסם את דרכו, גרם לטייס להסיע בזוית לקוליס.

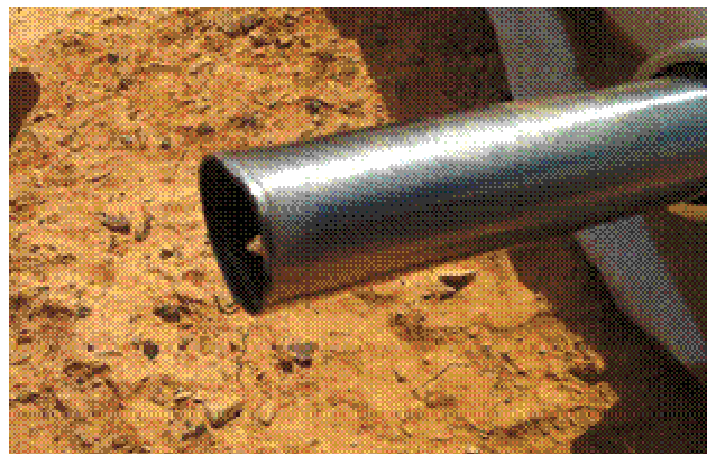
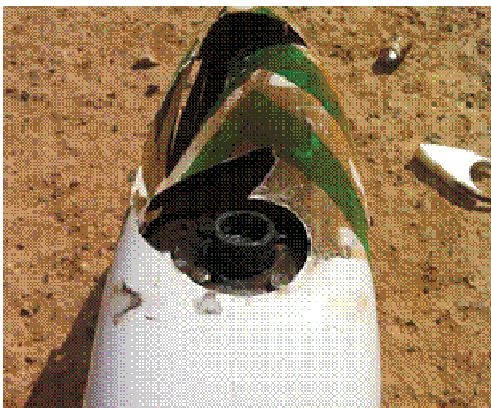
החלק התחתון של כן הנסע הורחב באזור ההברגה לגלגל.

גלגל האף ניתק מכן הנסע, נגרם נזק לכיסוי הגלגל

עומק הקוליס כיסה את מרבית גובהו של הגלגל, וניסיון ההיחלצות של הטייס על ידי הוספת כוח בשילוב רגל לצורך חילוץ הצידה, הפעיל למעשה כוח על המטוס עם כוון ההסעה, ואילו על הגלגל פעל כוח מנוגד בכיוונו - נגד כוון ההסעה. שילוב הכוחות גרם לקריסת כן הנסע, בחיבור שבין הגלגל למוט כן הנסע.

הקריסה ארעה בשני שלבים: בשלב הראשון, ההברגה של מוט כן הנסע הורחבה, אך הגלגל נשאר עדיין במקומו. בשלב השני, לאחר הסעה נוספת של כעשרה מטרים, יצא הגלגל מכן הנסע, והמטוס נשען על מוט כן הנסע ללא הגלגל. שיקול דעתו של הטייס להסיע דרך ארוכה, עם מכשולים, הייתה מוטעית והיא נבעה בעיקרה מרצונו להגיע קרוב עד כמה שניתן לשער הבסיס. ניתן להבין, במידה מסוימת, את חששו של הטייס להשאיר את המטוס מאות מטרים מהיעד, ללא שמירה.

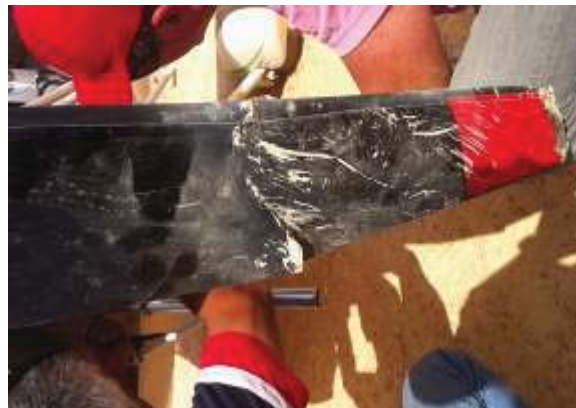
להב אחד נפגע קלות, ואילו השני שהחזיק את משקל המטוס לאחר שקרס הגלגל, נשבר

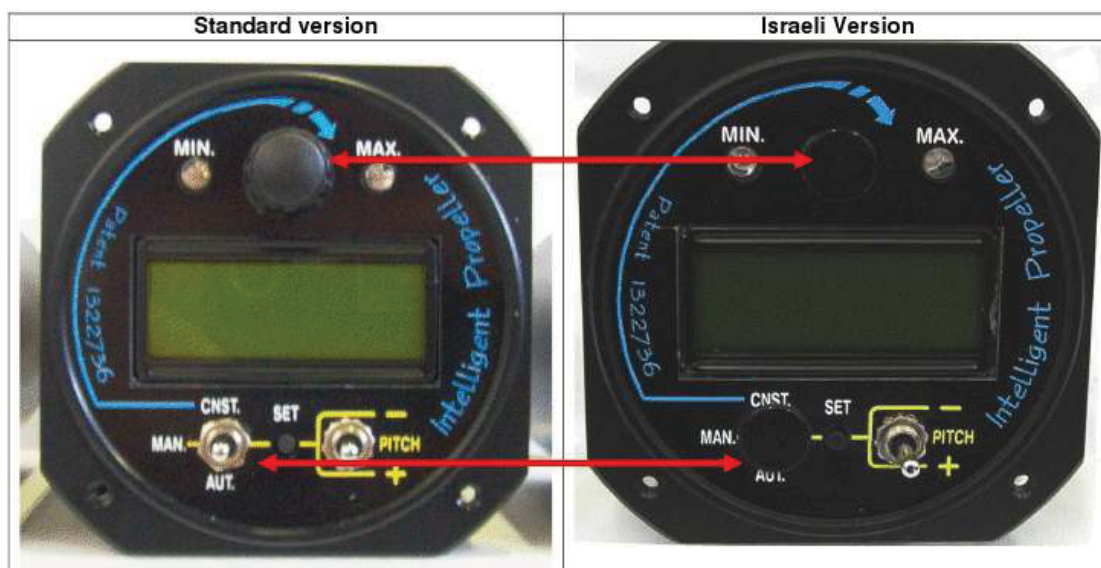
לאור העובדה, כי הוצבו תנאים לרישוי הפרופלור בארץ בהפעלה אוטומטית בלבד, ללא התערבות הטייס, בוצעו השינויים המתחייבים מכך. מבחינה ויזואלית בתוך התא, כך נראה השינוי:
