דוח חקירה בטיחותית

תיק תאונה מס' 59-09

- CFIT בנחיתה -

26.9.09	תאריך
P 92	סוג כלי הטיס
4X-HIX	סימן רישום
מנחת תנובות	מקום האירוע

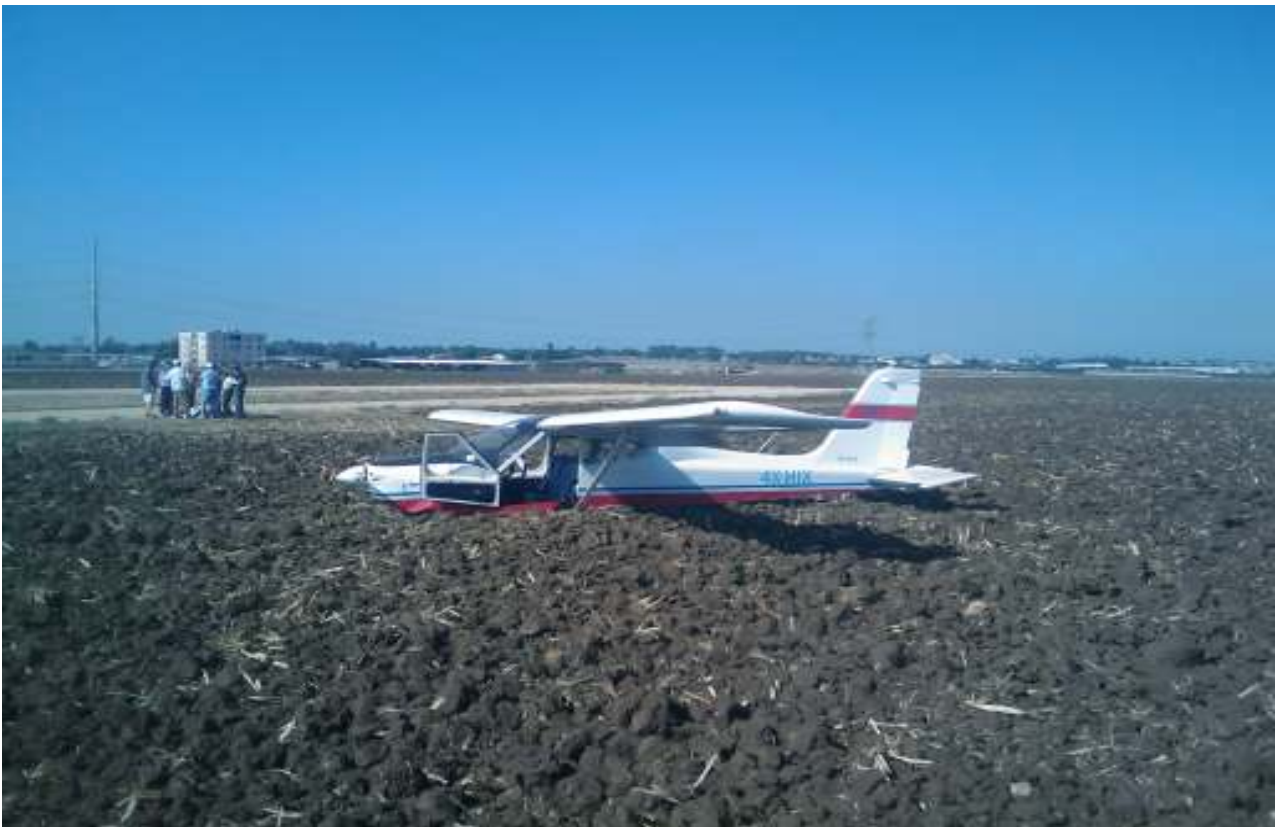
בתאריך 26.9.09, בשעה 10:00 בבוקר, בעת ביצוע פיינל לנחיתה על מסלול 10 במנחת תנובות, נגע המטוס בשדה החרוש שלפני מפתן המסלול, תוך תחילת ניסיון להליכה סביב - בפגיעה בקרקע נתלש כן נסע ראשי שמאלי ונפגע הפרופלור. המטוס ניתר שמאלה קדימה, ונחבט באדמה, כ- 80 מטרים מתחילת המסלול ומצפון לשולי מסלול ההסעה. כתוצאה מהחבטה נשברו גם כני הנסע הנותרים והמטוס החליק על גחונו למרחק קצר ונעצר. למטוס נגרם נזק בינוני. הטייס והנוסע נחלצו מהמטוס ללא פגע.

המטוס במקום עצירתו בתאונה

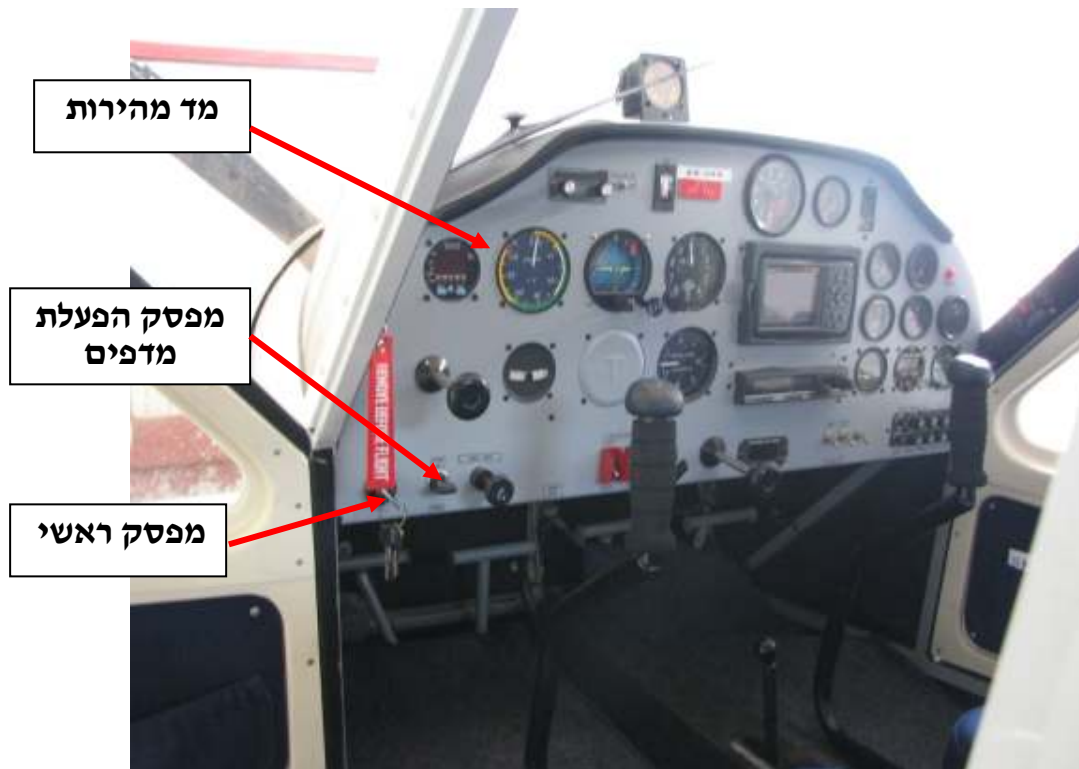
תצורת תא הטייס במטוס זה מתוכננת בבירור להטסה מכסא שמאל.

תמונת תא הטייס במטוס HIX

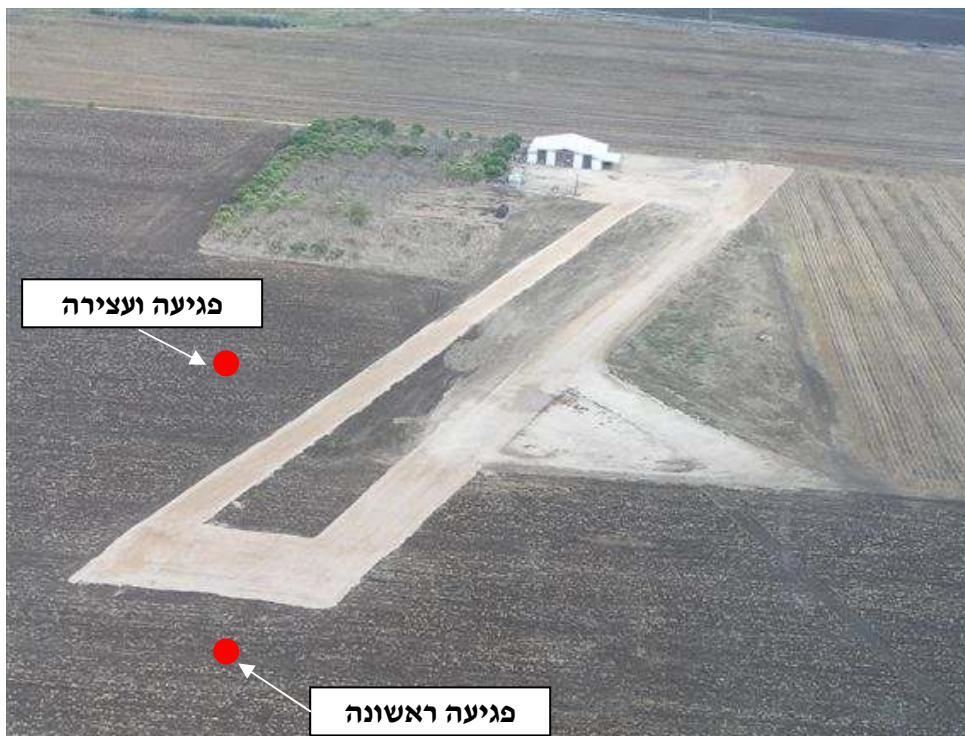
המנחת ממוקם דרומית לכביש נתניה טול כרם ומזרחית למושב תנובות. במנחת **מסלול ראשי** 28/10, עם תשתית כורכר כבוש, באורך 320 מטרים וברוחב 9 מטר. **מסלול הסעה** מקביל, הממוקם צפונית למסלול הראשי, עשוי כורכר כבוש, באורך 250 מטרים וברוחב כ- 5 מטרים. בין המסלול למסלול ההסעה קיימת הפרדה ברוחב 14 – 12 מטרים. בכל היקף המנחת קיימת שטחים חקלאיים. תחילת מסלול 10 גובלת עם שדה חרוש כאשר בקו ההשקה, המסלול גבוה מהשדה ב- 20 - 30 ס"מ.

תמונה של המנחת (לפני השיפוץ)

- 4.1 ההמלצות שניתנו בדוח מספר 06-29, המתייחסות לשינויים שיש לבצע במנחת תנובות, כדי לתת מענה לנדרש בתקנות המנחתים עדיין רלוונטיות גם בדוח זה.
אחריות: מנהל רת"א
מועד ביצוע: 1.3.10
- 4.2 לדון ולהגדיר את מחויבותו של טייס, שהיה מעורב בתאונה או בתקרית חמורה, גם אם לא היה טייס מטיס (PF), לדווח ולהיבדק ע"י סמכות מתאימה, קודם חידוש טיסותיו כטייס מסחרי. (המלצה חוזרת במספר תיקי חקירה)
אחריות: מנהל רת"א
מועד ביצוע: 1.1.10

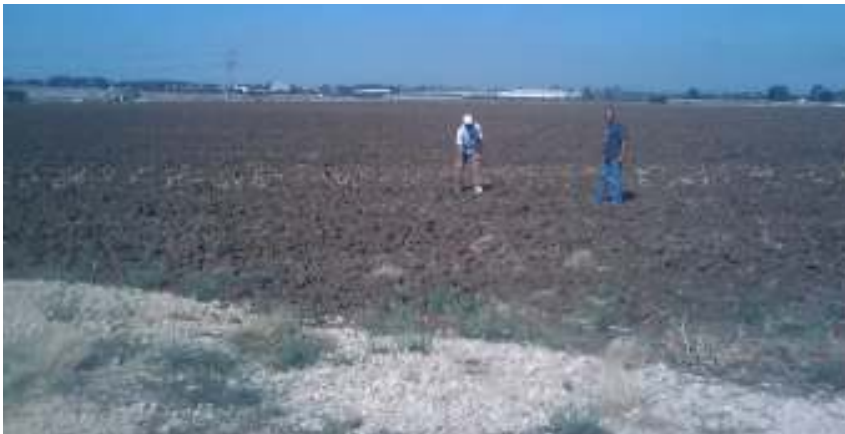
מיקום הסימן הוא בשדה החרוש, כ - 15 - 10 מטרים לפני תחילת המסלול כיוון נתיב הסימנים הוא בזוית של כ - 30 מעלות שמאלה מכיוון המסלול 10. נמצאו שרידי קצות הלהבים שנפגעו בפגיעתם באדמה.

מקום הפגיעה הראשונה, לפני מפתן המסלול (מבט מערבה)

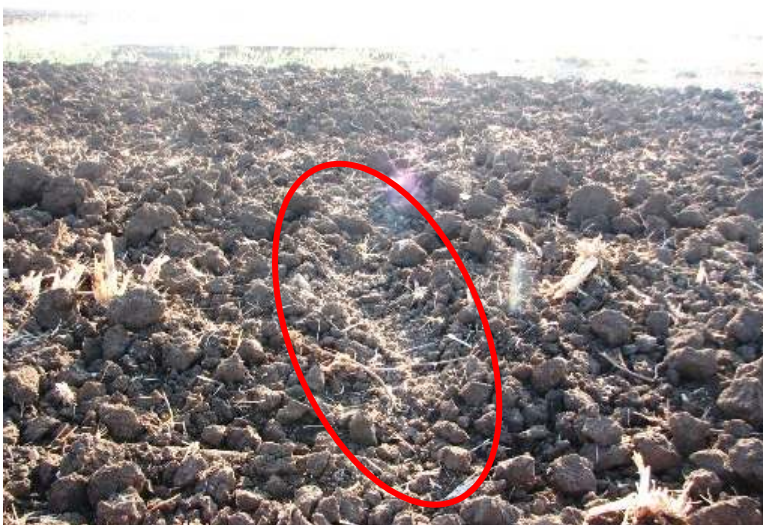
זוהו סימני הפגיעה של גלגל שמאל לפני תחילת המסלול.

סימני פגיעת גלגל שמאל בשדה החרוש (מבט מזרחה)

2.1.1 העובדה, כי המטוס פגע בפעם הראשונה בקרקע עם גלגל שמאל, בתהליך הנחיתה, תוך הותרת סימנים על הקרקע בזווית כ – 30 מעלות שמאלה, מלמדת על סבסוב שמאלי של המטוס לפני הנגיעה בקרקע עקב פתיחת מנוע מהירה לכוח מלא, ללא הכנסת רגל ימין מתאימה.

על פי סימני הגלגל בקרקע לפני מפתן המסלול, שהיו בזווית של כ-30 מעלות שמאלה מציר המסלול, ניתן להסיק שפתיחת מנוע מלאה בוצעה לפני הנגיעה בקרקע, אך לא לוותה בהכנסת רגל ימין מתאימה, דבר שגרם לסיבסוב המטוס שמאלה. שברי פרופלור שנמצאו בשדה החרוש לפני מפתן המסלול מצביעים על כך שהמדחף נפגע כבר בתחילת האירוע ומכאן שלא סיפק את הדחף המתאים ל"הליכה סביב", למרות פתיחת מנוע מרבית. בעת הפגיעה הראשונה בקרקע נתלש כן הנסע הראשי השמאלי ממקומו והמטוס נותר למרחק של כ- 80 מטר, נחבט בשדה החרוש משמאל למסלול ההסעה ותוך כדי שבירת כני הנסע הנותרים, החליק על גחונו מספר מטרים ונעצר. סימני הפגיעות הסימטריות, בצד השמאלי ובצד הימני בשפת ההתקפה של משטחי הגה הגובה, נבעו מפגיעת גלגלי כני הנסע הראשיים שנתלשו מהמטוס בזמן האירוע. ממכלול התיאורים, הסימנים בשטח ופיזור החלקים, ניתן להסיק, כי הסיבה העיקרית לפגיעה בקרקע לפני מפתן המסלול, נעוצה בשיפוט לקוי בביצוע הגישה הסופית, שהסתיימה בסבירות גבוהה בהזדקרות בגובה נמוך, תוך פגיעה בקרקע עם גלגל שמאל ובהמשך גם עם קצות הפרופלור. מכאן ואילך המשך ההתרחשות היה בלתי נשלט.

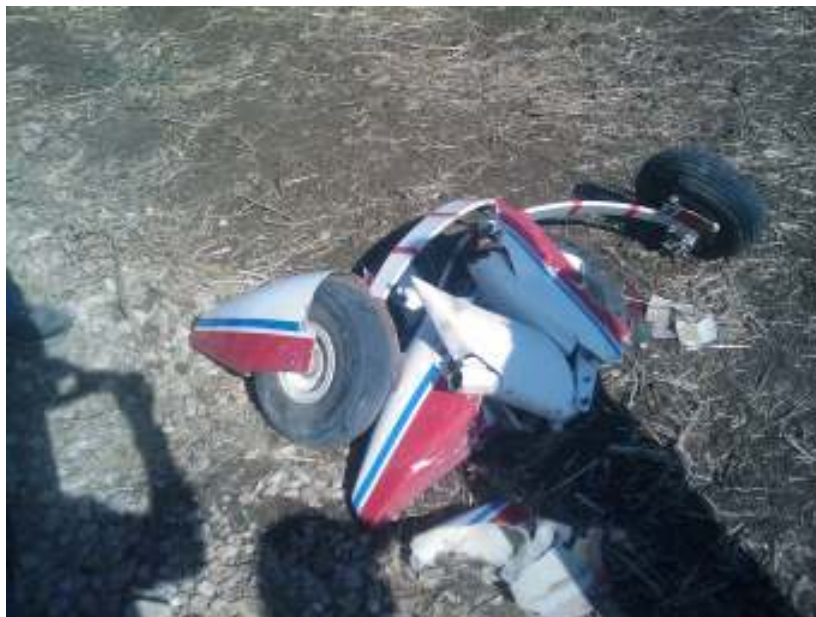
כני הנסע הראשיים נתלשו ממקום חיבורם לגוף המטוס.

כני הנחיתה הראשיים שנתלשו ממקום חיבורם למטוס
