דוח חקירה בטיחותית

תיק תקרית מס' 62-09

- השתבשות נחיתה וריצה מחוץ למסלול -

תאריך	6.10.09
סוג כלי הטיס	אז"מ קויוטי
סימן רישום	4X-HDE
מקום האירוע	תנובות

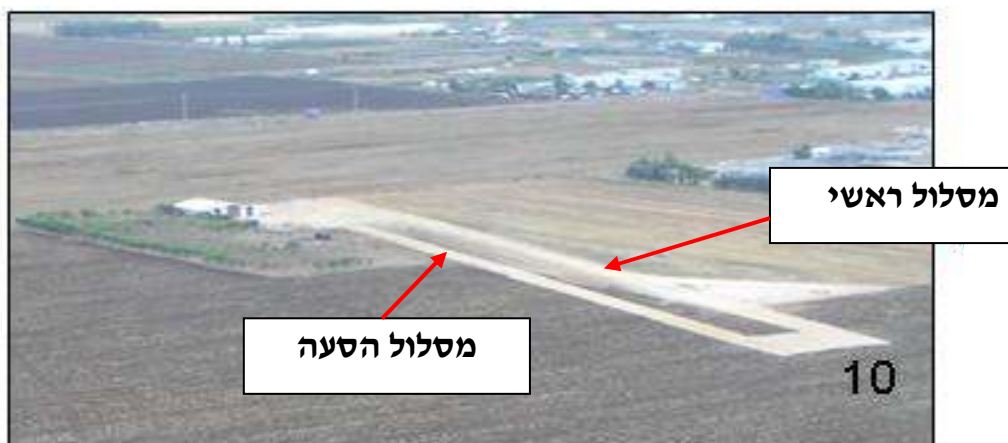
מנחת תנובות (מבט מצפון-מערב)

- 1.5.7 בכל היקף המנחת יש שטחים חקלאיים.
- 1.5.8 תחילת מסלול 10 גובלת עם שדה חרוש כאשר בקו ההשקה גבוה המסלול מהשדה ב - 20 - 30 ס"מ.
- 1.5.9 צוות החקירה בחן את המנחת, בדגש על שטח הפרדה בין המסלולים והתרשם, שמלבד חלקו המערבי, ניתן לנחות בשטח הנ"ל ברמת בטיחות סבירה.

- 1.5.10 צוות החקירה קיבל חוות דעת מקצועיות, ממספר מומחים וטייסים ותיקים ממגזר האז"מ, ובאופן נפרד – התוצאות היו תואמות ולפיהן מטוסים, כגון: סוואנה, זנאייר, ג'יט פוקס וקויוטי, יכולים לנחות על רצועת העפר שבין המסלולים, עם סבירות גבוהה של בטיחות.
