## דוח חקירה בטיחותית

תיק תאונה מס' 11-63

- פגיעה בצלע הר במהלך טיפוס -

11.6.11	בתאריך
זנאייר	כלי הטיס
<input type="text"/>	סימן רישום
אזור ערד	מקום האירוע

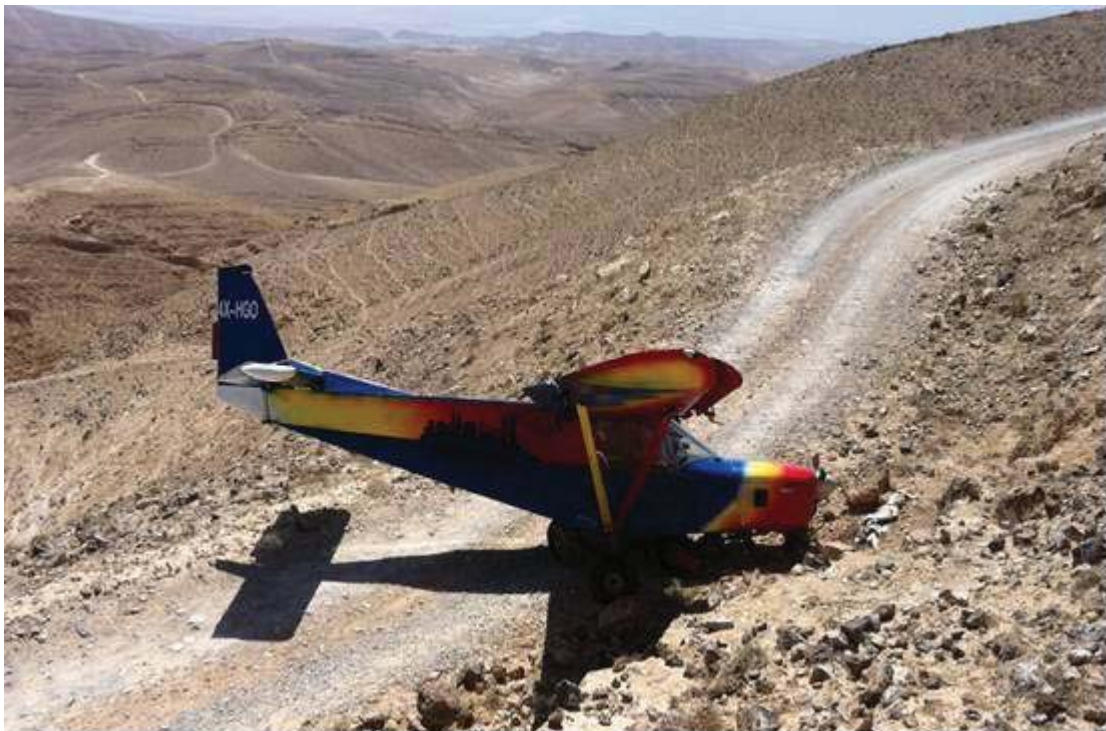
מטוס הזנאייר – לאחר הפגיעה בהר

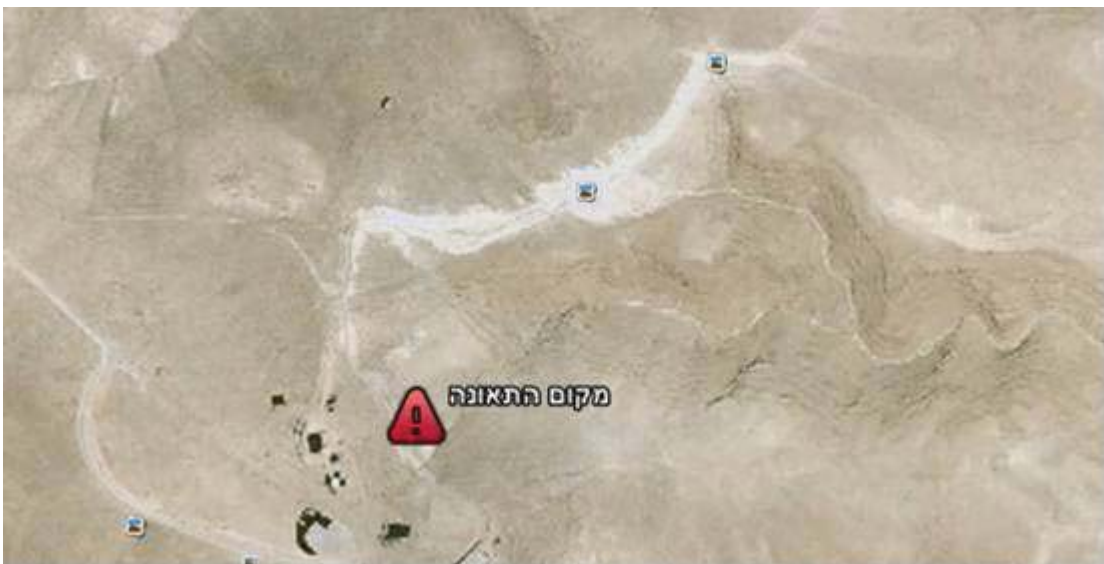
מקום המטוס לאחר הפגיעה

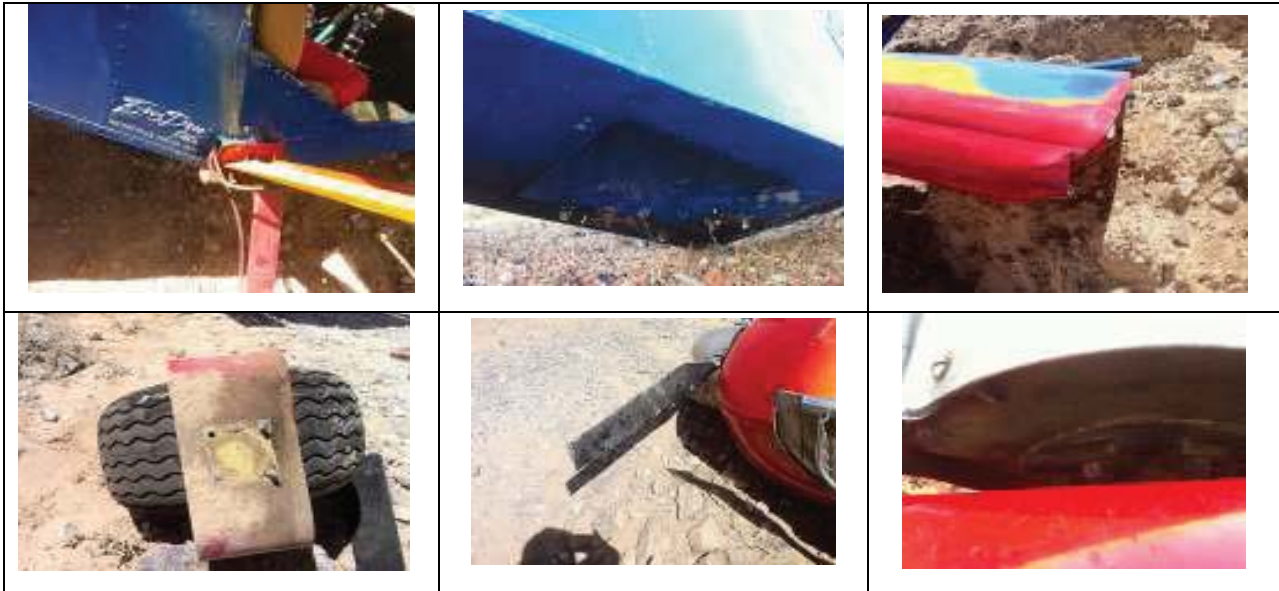
- 1.6.1.1 כן נסע קדמי קרס מתחת לגוף המטוס.
- 1.6.1.2 כן נסע ראשי שמאלי קרס.
- 1.6.1.3 להבי הפרופלור נשברו.
- 1.6.1.4 עיוות בספינר.

1.6.1.5 קצה כנף שמאל נפגע מהפגיעה בקרקע.

1.6.1.6 קריסת גוף המטוס, באזור חיבור קושרות הכנפיים.

1.6.1.7 פגיעה בגחון המטוס.
