לכבוד
מר גידי מזור
מנהל מחוז מרכז

הנושא: דוח סיכום ממצאי בדיקות סביבתיות באזור תעשייה סגולה בפתח תקווה

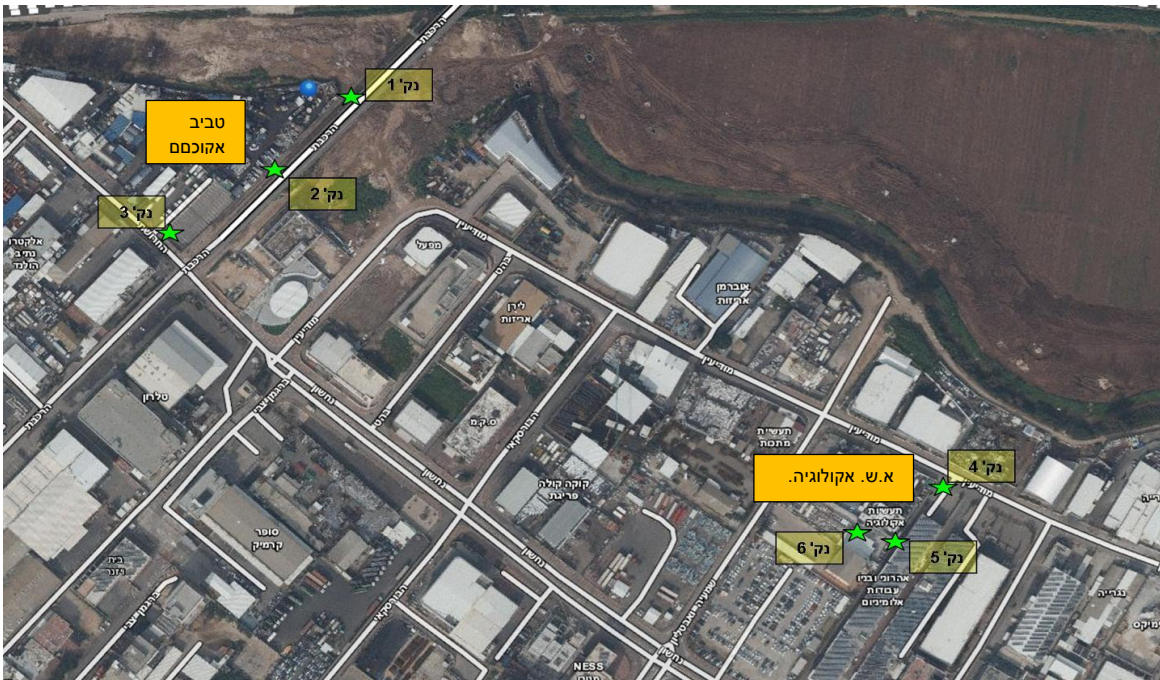
מפה 2 : מיקום נקודות הדיגום באזור התעשייה

- נקודות 1, 2 ו- 3 היו על גדר מתחם טביב אקום.
- נקודות 4, 5 ו- 6 על גדר מתחם א.ש. אקולוגיה.
- נקודה 7 היתה במרפסת מגורים בשכונת "אם המושבות החדשה" ברחוב יוני נתניהו.
- נקודה 8 בסבב הראשון היתה נקודת רקע עירוני בתחנת הניטור "רמז" השוכנת ברחוב ז'בוטינסקי בבני ברק, שהינו ציר תנועה. נקודה 8 בסבב השני היתה במרפסת מגורים בשכונת "אם המושבות החדשה" ברחוב רבקה גובר.

נציין, כי בסבב השני שונתה נקודה 6 מ"אבסולוטו אבן ושיש" לכניסה ל"שינוע ציוד לוגיסטי" בגלל אילוצים לוגיסטיים.

המדידות נערכו בשלוש נקודות שהוצבו על שתי הצלעות של גדר מתחם טביב אקוכם ושלוש נקודות נוספות מסביב למתחם של א.ש. אקולוגיה (מפה 2). אנו מדגישים, כי מזהמי האוויר שנמצאו בבדיקות הסביבתיות, לפחות התרכובות הכלורו – אורגניות, אופייניים לטיפול של פסולות חומרים מסוכנים. ומכאן אנו חווים דעתינו המקצועית כי קיים יסוד סביר להניח שמקור זיהום האוויר המתואר לעיל, הוא בתחנות המעבר לפסולות חומרים מסוכנים אשר על הגדר שלהן בוצעו דיגומי האוויר מספר פעמים, ומספר פעמים נמצאו חריגות משמעותיות במספר מוקדים - טביב ואקוכם. מסקנה זו נובעת גם מהרכב החומרים והפסולות המסוכנות המוחזקות למיטב ידיעתנו בעסקיהן של החברות האמורות.
