דוח חקירה בטיחותית

תיק תאונה מס' 08-09

- "גמר מסלול" בהמראה -

| סטורץ' | סוג כלי הטיס |

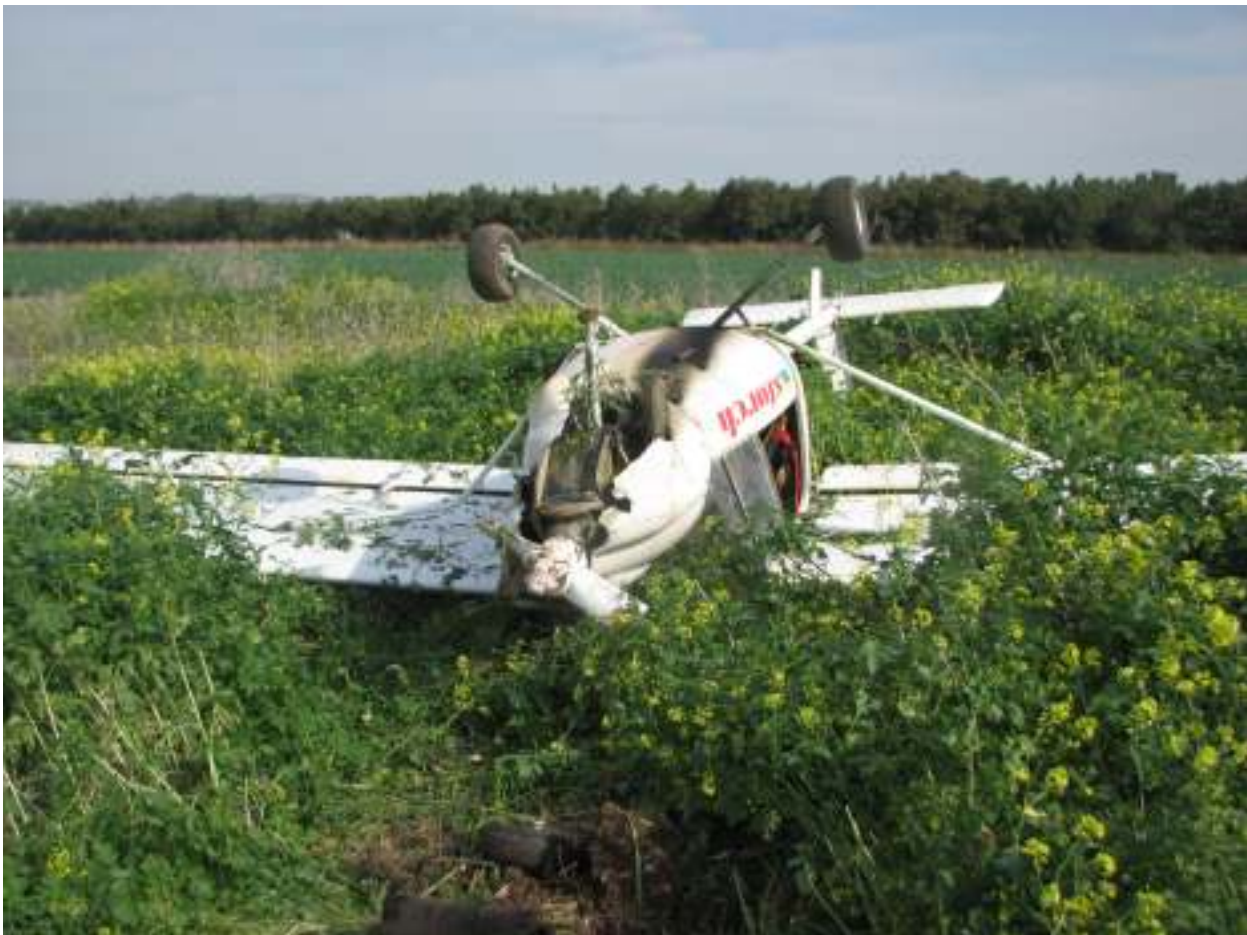
במהלך המראה על מסלול 10 במנחת חד פעמי הסמוך למושב גן יאשיה, התקשה המטוס לנתק מהמסלול. הטייס הפנה את המטוס שמאלה, עלה על שביל עפר הגבוה מהמנחת, התהפך ונעצר לתוך שדה. הטייס והנוסע שהיה עמו, נחלצו בכוחות עצמם, ללא פגע. למטוס נגרם נזק בינוני.
