דוח חקירה בטיחותית

תיק תאונה מס' 09-34

- גמר מסלול בנחיתה -

24.7.09	תאריך
אז"מ סיירה	סוג כלי הטיס
4X-HRO	סימן רישום
מנחת מואה	מקום האירוע

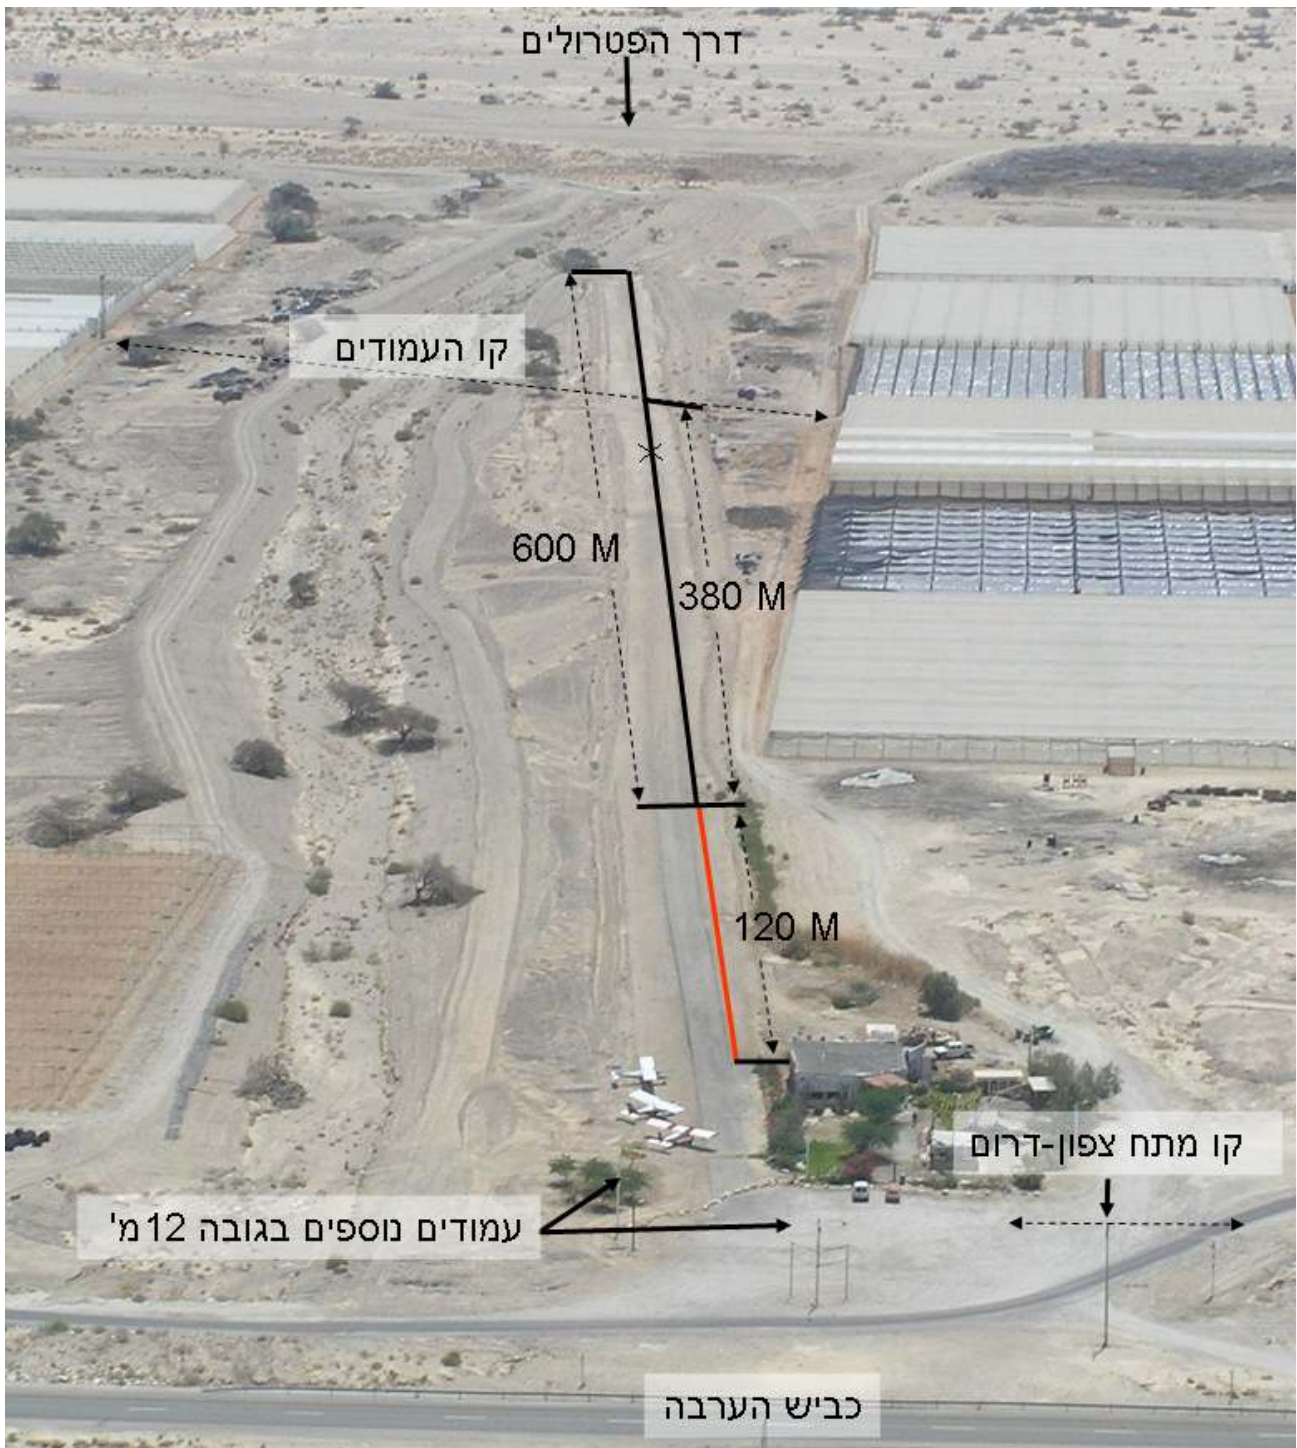
מבנה המנחת ומידותיו

המסלול - מזרח/מערב, אדמה כבושה, אורכו 600 מ' בקצה המערבי שלו ובהמשכו כביש אספלט, 120 מ' עד הקצה המזרחי של המסעדה. כביש האספלט ממשיך עוד כ-70 מ' במקביל למסעדה. סה"כ כ - 800 מטרים.

מקו עמודי מתח (שקבור באדמה) 380 מ' עד תחילת כביש האספלט (500 מ' עד הקצה המזרחי של המסעדה).

ממערב לקצה הכביש ולמסעדה קו מתח (צפון - דרום) ומספר עמודים בגובה 12 מ' (בערך). ממערב לקו המתח ובמקביל לו כביש הערבה.

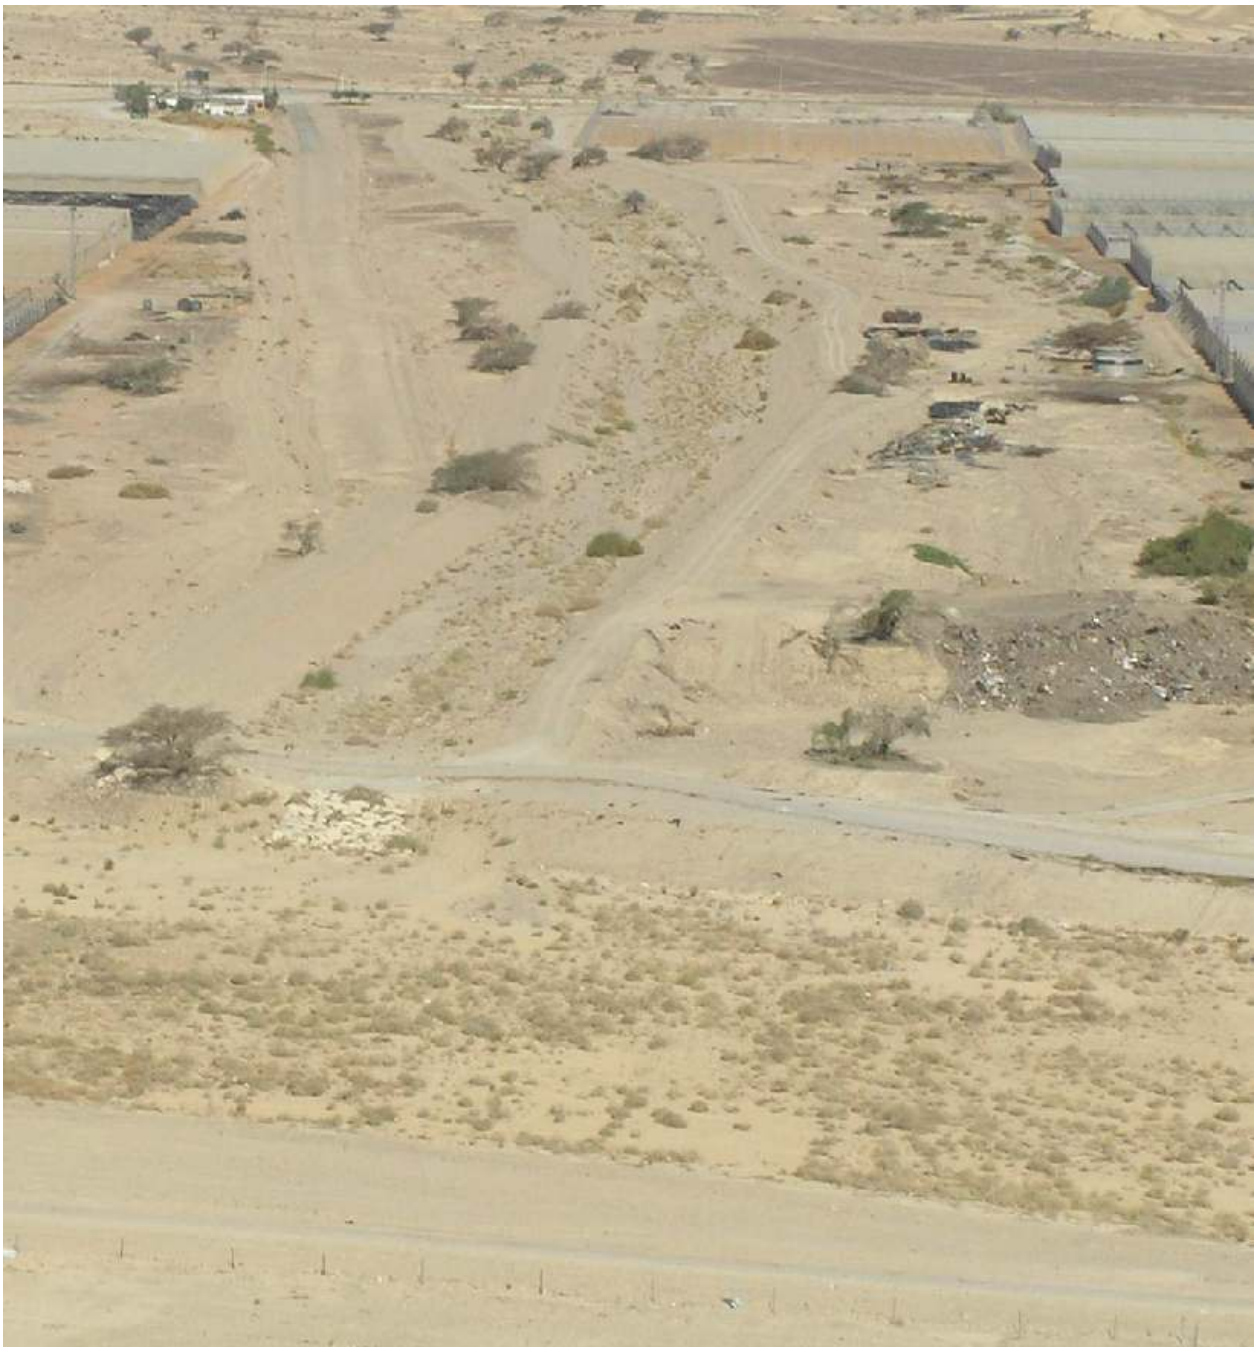
**מבט ממזרח למערב, מזרחית לדרך הפטרולים
(הגבול במרחק ניכר מזרחה לדרך הפטרולים)**

בצד המזרחי, כ - 200 מ' (משוער) מזרחית לתחילת המסלול, עוברת דרך הפטרולים. יש לציין, כי הגבול שעובר בערבה נמצא במרחק ניכר מדרך הפטרולים (כדי להימנע מסחיפה בזמן שיטפונות בערבה), כך שאין חשש לעבור מעל דרך הפטרולים לצורך ביצוע פיינל בטוח לתחילת המסלול.
