דוח חקירה בטיחותית

תיק תאונה מס' 48-11

- קריסת כן נסע קדמי ועצירת פרופלור -

14.5.11	בתאריך
טקסן	כלי הטיס
4X- <input type="text"/>	סימן רישום
שיזפון	מקום האירוע

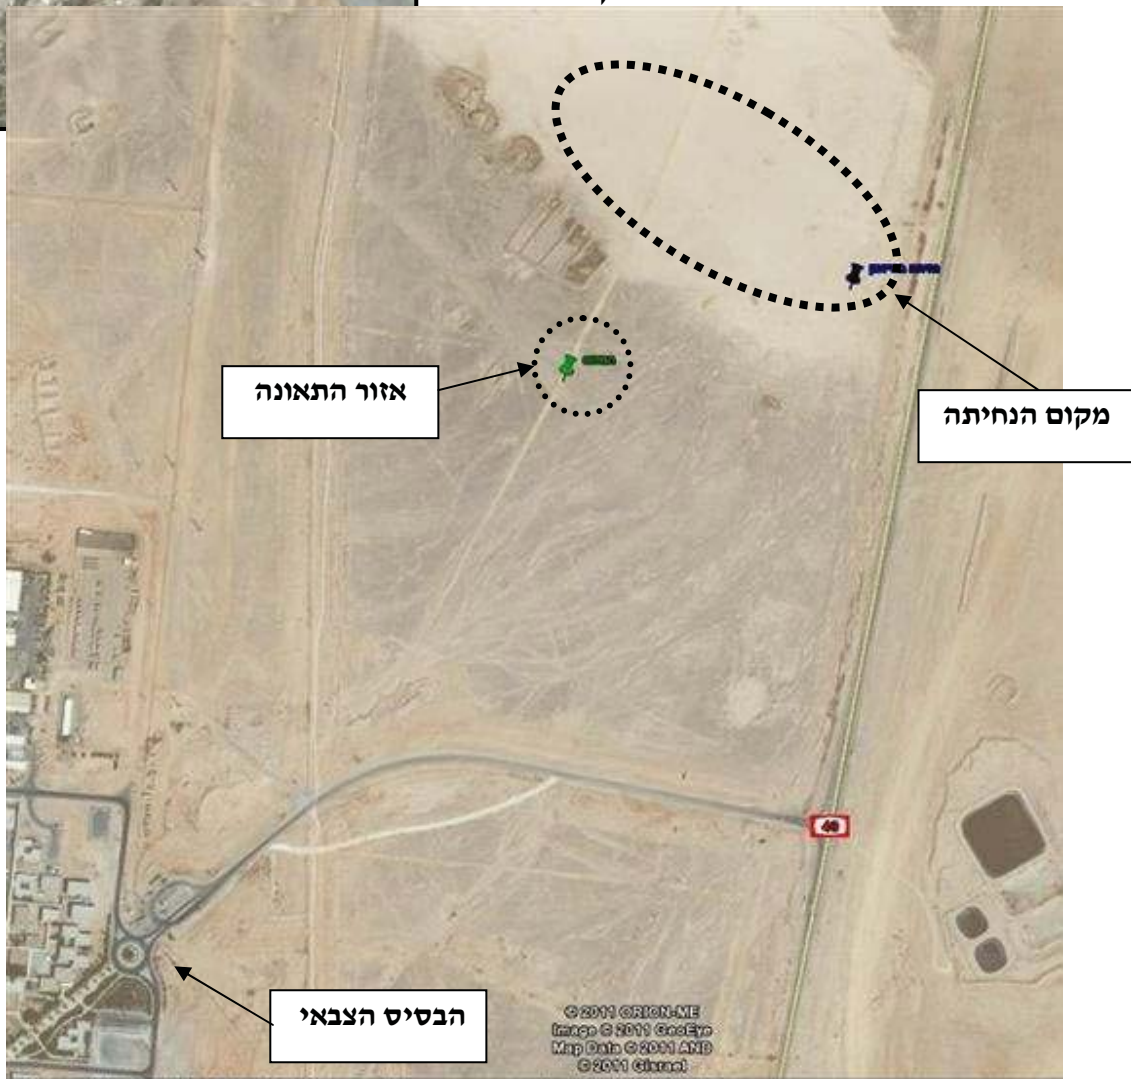
מנחת מיוחדת שיזפון

רצועת הקרקע לנחיתה

אורך: כ - 600 מטר.

כיוון כללי המראה / נחיתה: 12/30.

תווי הקרקע: אדמה קשה ושטוחה.

שביל ההסעה

אורך כ - 800 מטר (500 מטרים מהם בקו ישר יחסית).

תוואי השטח: עפר כבוש, ברובו עם קטעים משובשים ב "קוליס" עמוקים.
